# REGISTRO HISTÓRICO DE CAMBIOS EN LA MORFOLOGÍA FLUVIAL DEL RÍO JESÚS MARÍA PROVOCANDO EL COLAPSO DEL SISTEMA DE ACCESO DE UN PUENTE<sup>1</sup>

**Resumen:** En este trabajo se presenta un análisis multitemporal del emplazamiento de las márgenes de un tramo del río Jesús María en la provincia de Córdoba, Argentina. El objetivo principal fue registrar, durante el periodo 2002 a 2015, los procesos fluviales de erosión y sedimentación que se produjeron en esta área durante las crecientes del río y que provocaron en dos ocasiones, durante los años 2010 y 2015, el colapso del sistema de apoyo y de acceso al puente sobre Ruta Nacional 9, respectivamente. Se trabajó con la premisa de aportar elementos técnicos para la reparación de los daños producidos. Se realizó un análisis hidrogeomorfológico del área basado en percepción remota y sistema de información geográfica, y se generaron mapas de los cambios morfológicos del tramo en estudio registrando los máximos desplazamientos de las barrancas. Como resultado, se cuantificó un área erosionada de 6 Ha y un área sedimentada de 1 Ha. A partir de este seguimiento satelital se estimó un desplazamiento máximo de 90 metros.

## HISTORICAL REGIS

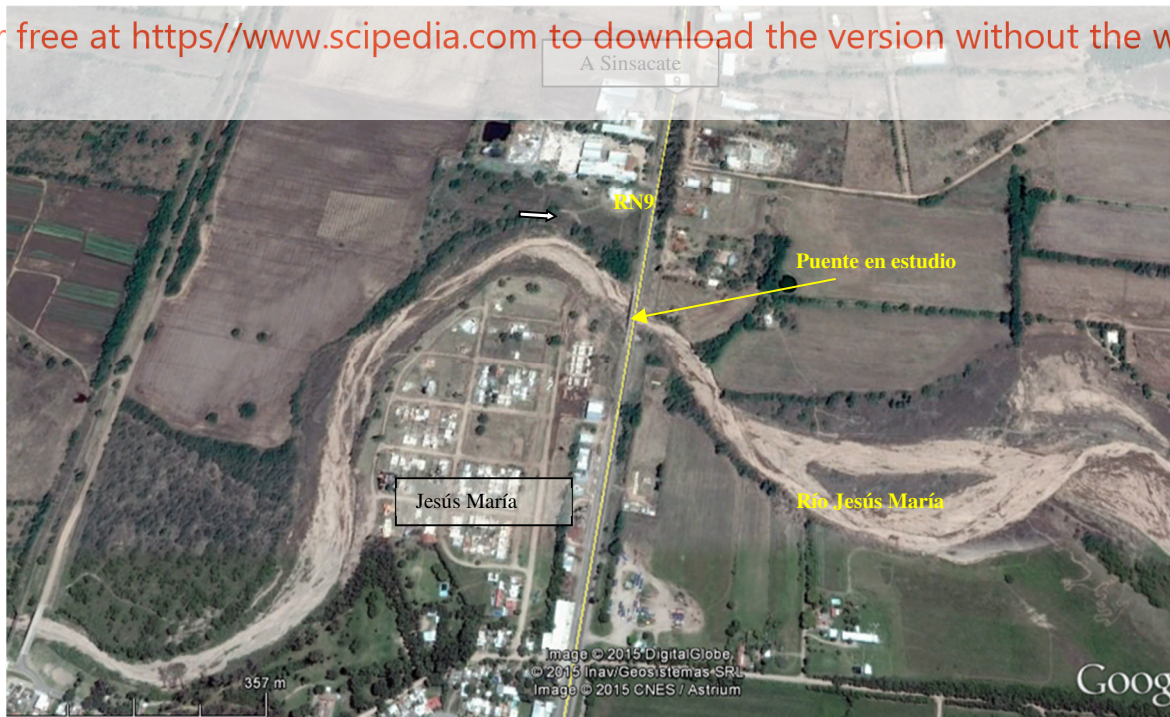
Figura 3: Detalle de la ubicación del puente en estudio sobre imagen satelital del año 2013.

**El tramo en estudio del río Jesús María (según detalle en la**

Figura 3) se emplaza en la región “agrícola ganadera central” (Ghida Daza y Sánchez, 2009), que se caracteriza por una actividad mixta agrícola ganadera con un leve predominio de esta última. La ganadería se desarrolla sobre una base forrajera constituida por pasturas implantadas. En agricultura sobresalen los cultivos de soja, maíz y maní. La vegetación característica es el bosque xerófilo, alternando con estepas de gramíneas duras. Específicamente en las regiones boscosas se observa un acentuado proceso de desmonte y degradación, este último expresado en la

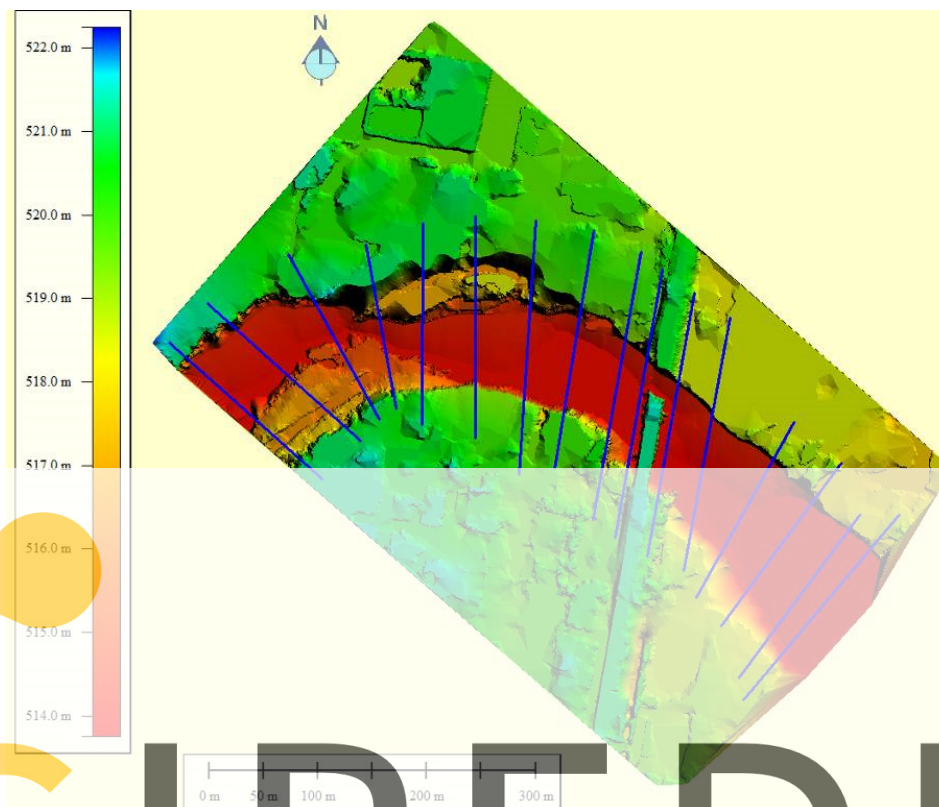
Figura 8: Relevamiento topográfico sobre río Jesús María y perfiles transversales utilizados en la modelación hidráulica del tramo.

Para este trabajo se contó con relevamientos topográficos en detalle adquiridos durante febrero de 2015. Los datos topográficos disponibles cubrieron aproximadamente 700 m de las planicies de inundación del río Jesús María. Estos datos digitales fueron procesados con el programa Global Mapper (Blue Marble Geographics, 2013) para el tratamiento de información topográfica 3D del tipo Sistema de Información Geográfica (SIG). Esto permite generar perfiles transversales en las secciones presentadas en la

Figura 8, a partir de los cuales se extraen las características topográficas de las barrancas (altura y pendiente). Según los datos analizados, aguas arriba del puente se estimó que la barranca sur supera en 1,2 m la altura de la barranca norte de 4,5 m de altura. El ancho de la sección de cauce es de 170 m.

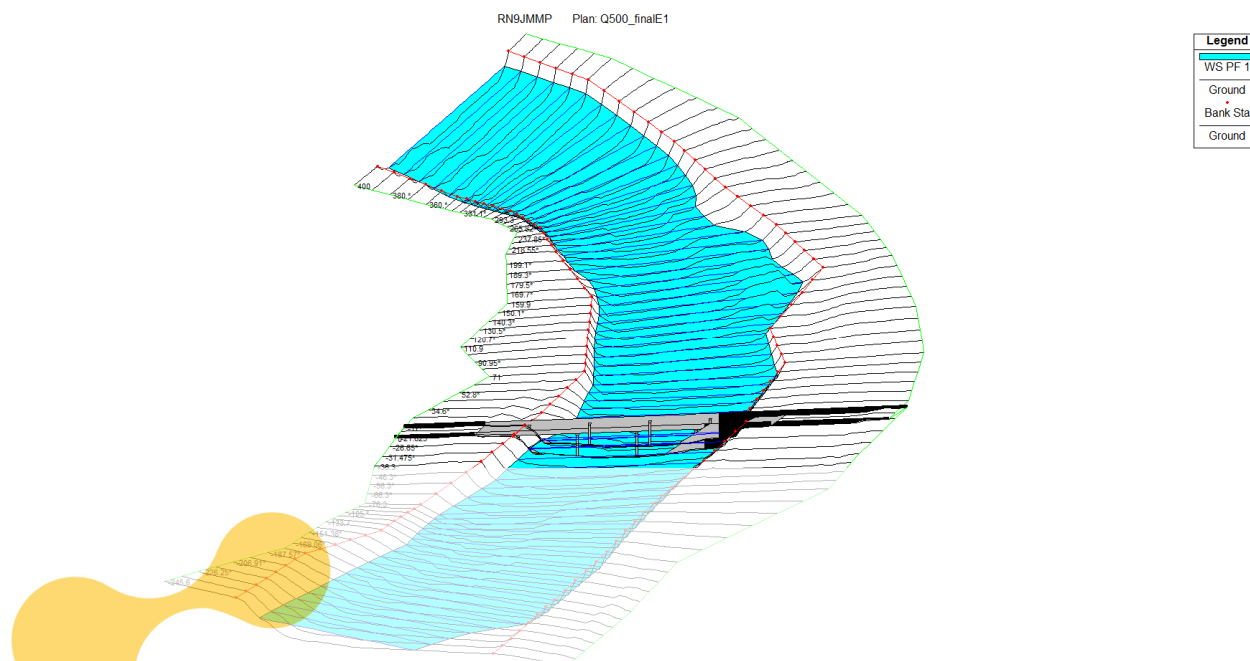
Figura 9: Vista tridimensional de la modelación para el escenario E1.

Figura 9. Este escenario se denominó E1.

El nivel de agua máximo estimado resultó de 3.2 m para el escenario simulado, dejando una revancha o despegue libre (distancia entre el borde inferior de la viga del puente y el nivel máximo determinado) de igual magnitud a la estimación de la profundidad máxima estimada. Los límites de las crecientes del caudal simulado se presentan en la

Figura 9 junto con una vista tridimensional del puente en el tramo estudiado.

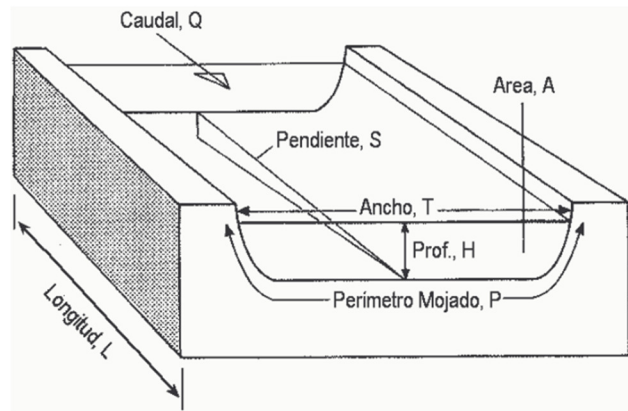
**Figura 18: Esquema para definir la geometría hidráulica de cauces aluviales (Fariás, 2005).**

En general, la geometría hidráulica de un tramo de río (Figura 18) habitualmente se expresa a través de un conjunto de ecuaciones que describen de manera global la forma y tamaño del cauce (representados a través del ancho B y profundidad H de la sección transversal y la pendiente longitudinal S, asumidas como variables dependientes) en función del caudal dominante Q. Es decir:  $B, H, S = f_{B,H,S}(Q)$ .

Se asumió un valor de caudal de 500 m<sup>3</sup>/s y la sección del puente con un tramo adicional de paso proyectado, configurando cuatro tramos de 30 m de luz parcial, considerando el concepto de ancho estable del río y definiendo una sección de paso mínima de 90 m aproximadamente. Este ancho propuesto corresponde al criterio de considerar el ancho estable de un río. Esta dimensión junto con la profundidad y la pendiente estable de un río aluvial, comúnmente se denomina "geometría hidráulica" y debe ser un aspecto a considerar en hidráulica fluvial, con aplicaciones en el diseño de canales estables, obras de encauzamiento, restauración de cauces, etc. (Farías, 2005).
